**ÁLLAPOTFELMÉRÉS,
TARTÓSZERKEZETI SZAKÉRTŐI VÉLEMÉNY**

**POMÁZ
DIÓFA UTCAI DERA-PATAK
GYALOGOS HÍDJA**

MEGBÍZÓ:

SZENTENDRE, 2016.AUGUSZTUS 01.

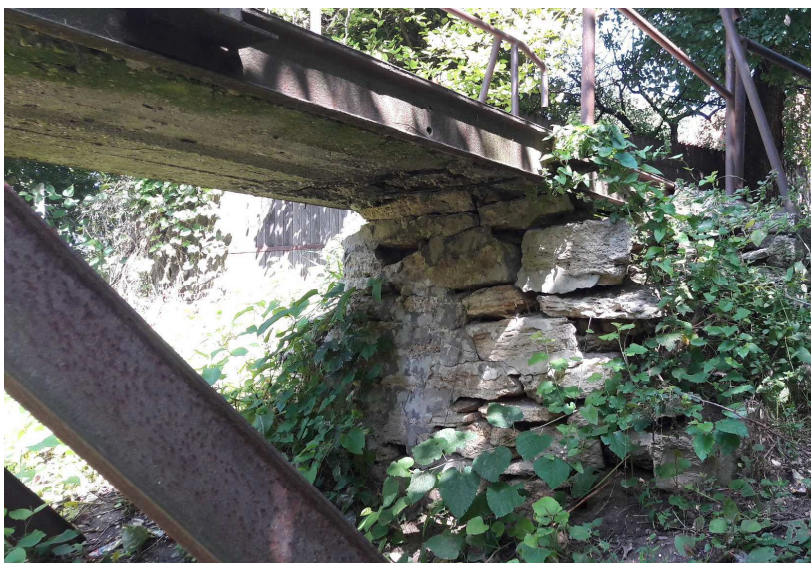
A kővel rakott hídfők kimosódtak, kövek kimosdultak, a D-i hídfő aláüregelődött, a károsodás előrehaladott állapotú, a közlekedés biztonságára veszélyt jelent.

8. ábra: az É-i jobb parti hídfő kimosódott kimosdult kövei

A hídfők igen rossz állapotúak, sürgős, azonnali műszaki beavatkozást igényelnek, felújításuk indokolt. Amennyiben ez nem lehetséges, akkor a híd lezárását kell elrendelni. Szükséges a fás-szárú növényzet eltávolítása.

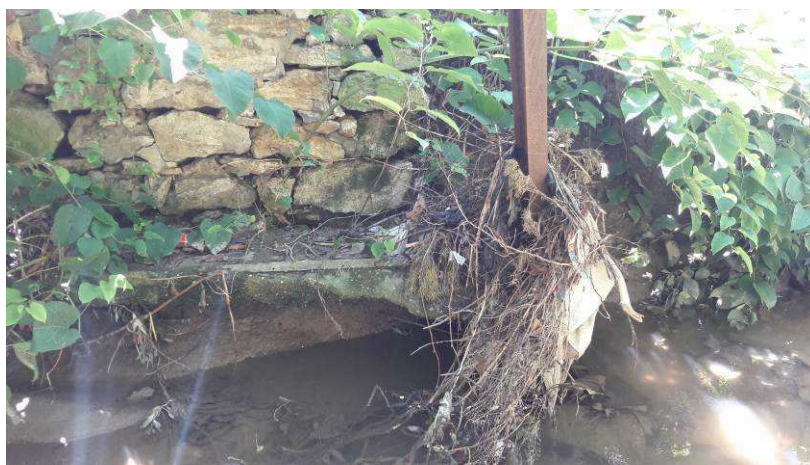
9. ábra: a D-i bal parti hídfő kimosódott kimosdult kövei, aláüregelődés

A bal parti ferde alátámasztás alvízi oldalán lévő I 150-es oszlopa feltehetően a hídnak ütköző uszadék hatására meggörbült, felvízi oldalán lévő oszlop beton alapja alámosódott. Az alámosódás a 9. fotón jól látható.

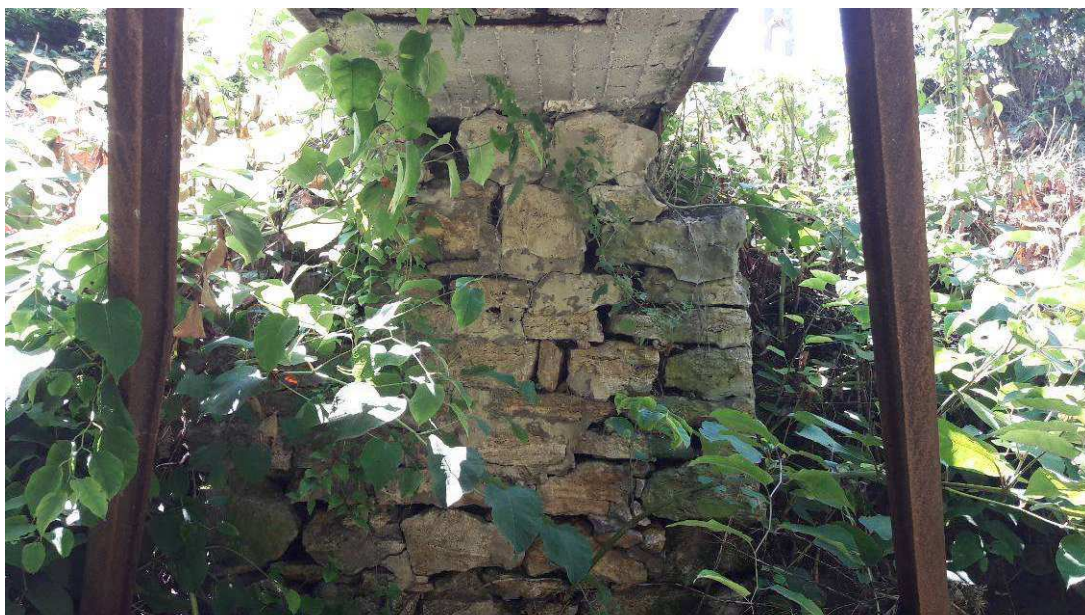
10. ábra: a sérült alvízi ferde oszlop

Az alvízi oldalon a bal parti ferde támasz javítása/cseréje szükséges, a felrakódott hordalékot el kell távolítani, és amennyiben a korrózió még megállítható, úgy a rögzítések, kapcsolatok ellenőrzését, szükség szerinti megerősítését követően a karbantartásukat el kell végezni (tisztítás, alapozás, fedőmázolás)

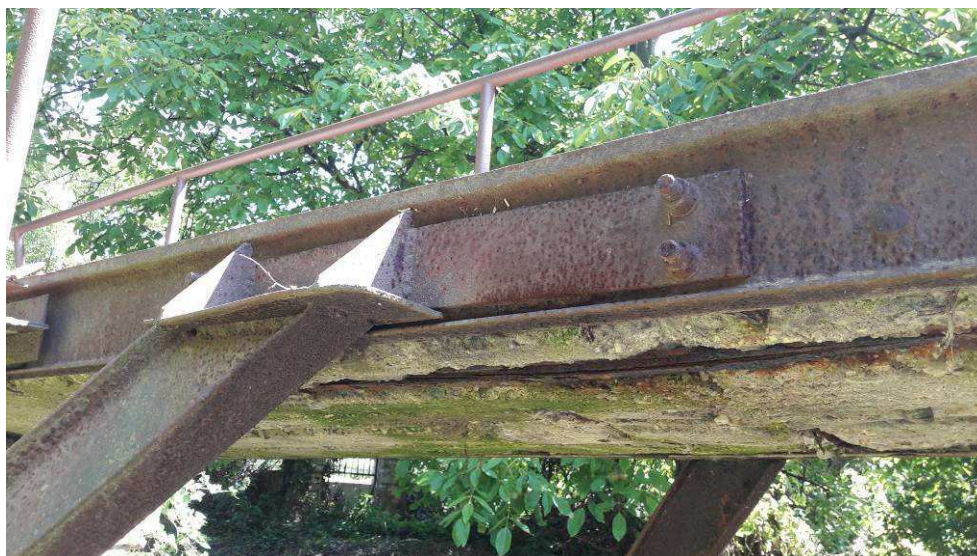
Jelenlegi állapotában szemrevételezéssel az állapítható meg, hogy a tartók jó állapotban vannak, a helyenként jelentkező korrodálás javítható.

11. ábra: Főtartó és ferde támasz kapcsolata

A pályalemez bontását követően a főtartók és kapcsolataiknak az ellenőrzését követően a karbantartásukat el kell végezni (tisztítás, alapozás, fedőmázolás), szemrevételezés alapján a szakvélemény készítésekor a cseréjük nem indokolt.

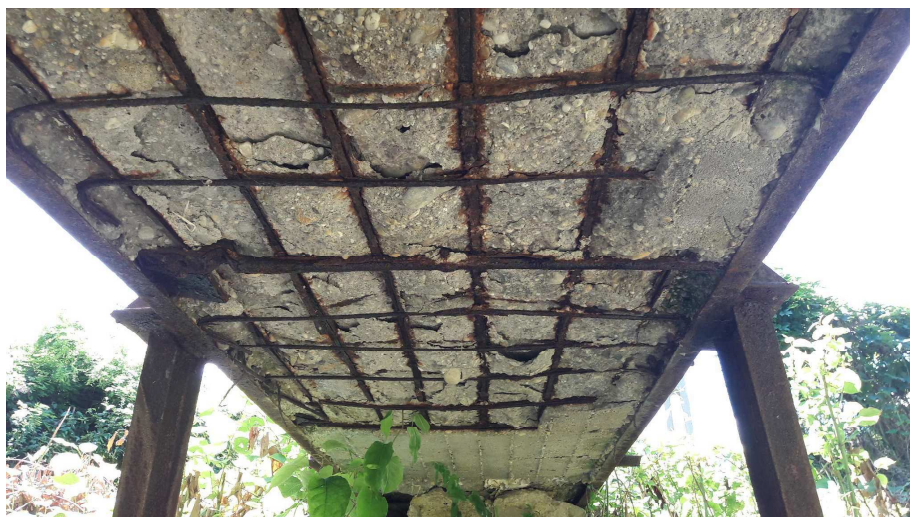
A főtartók közötti vasalt beton pályalemez sérült, a szerkezet alsó részén a betontakarás lehámlott, az acélbetéteken előre haladott korrózió tapasztalható, van olyan rész, ahol a pályalemez már át is szakadt.

12. ábra: a híd pályalemezének tönkremenetele

A beton felszerkezetet el kell bontani, az acélbetéteket le kell vágni a főtartóról, és új acélháló behegesztésével, betonozással kell a felújítást elvégezni. A hídhöz csatlakozó járdaszakaszok felújítása 5-5 m hosszban szükséges, különösen a D-i oldalon.

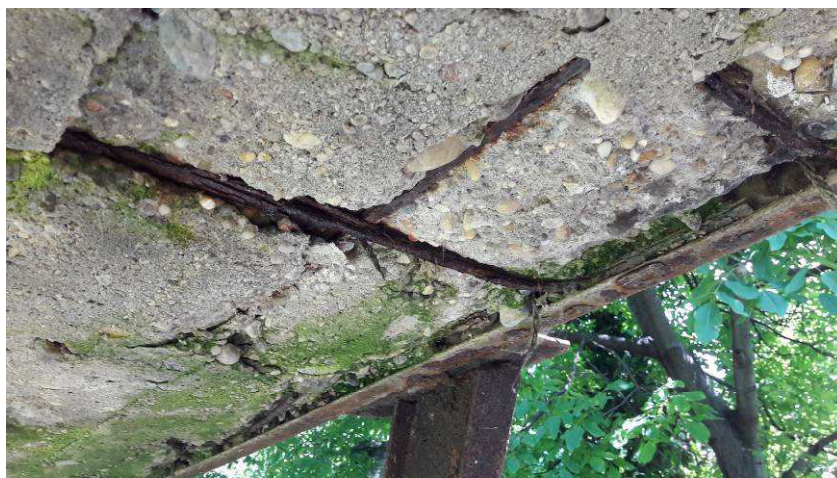
A ferde támaszok főtartókhöz való bekötésénél közbenső tartók – távtartók - találhatóak, amelyek állapota szemrevételezéssel nem megállapítható, így az csak a beton felszerkezet eltávolítása, bontása után ítéltető meg. Feltehetően a szerkezeti elemek kora, jelentős beton korróziós jelek miatt a közbenső tartók cseréje szükségessé válik.

13. ábra: a közbenső tartó, és annak csomópontja

A közbelső tartókat szükség szerint cserélni, vagy karban kell tartani, azonban a korlát rögzítési csomópontokat felül kell vizsgálni, azok szakszerű javítása, megerősítése indokolt.

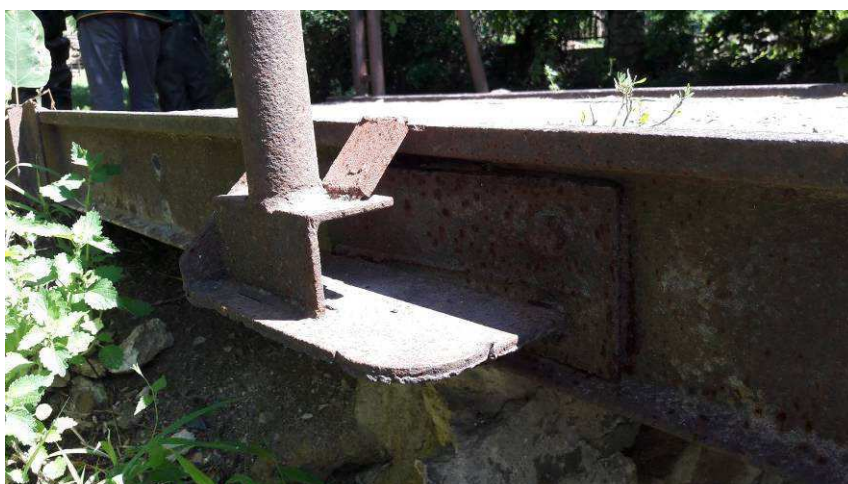
A felszerkezethez kapcsolódik a korlát, mint járulékos szerkezet, amely a kisebb deformációktól eltekintve jó állapotúnak tekinthető, ugyanakkor a főtartóhoz való rögzítés már egyes csomóponti helyeken nem megfelelő, veszélyes állapotú.

14. ábra: a korlát oszlop főtartóhoz való rögzítése (szakszerűtlen)

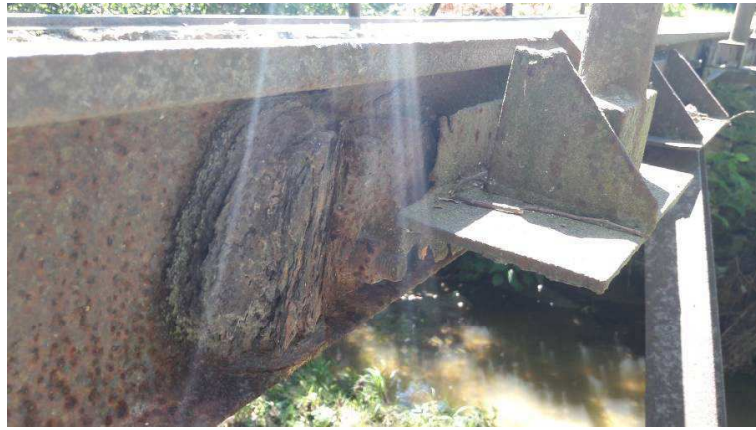
15. ábra: a korlát oszlop főtartóhoz való rögzítése (szakszerűtlen)
